大飯原子力発電所敷地内観察結果

東洋大学教授・渡辺満久（変動地形学）

2012年6月27日（水）、超党派議員5名とともに大飯原子力発電所敷地内に入り、敷地の現状を確認してきた。目的と結果は、以下の通りである。

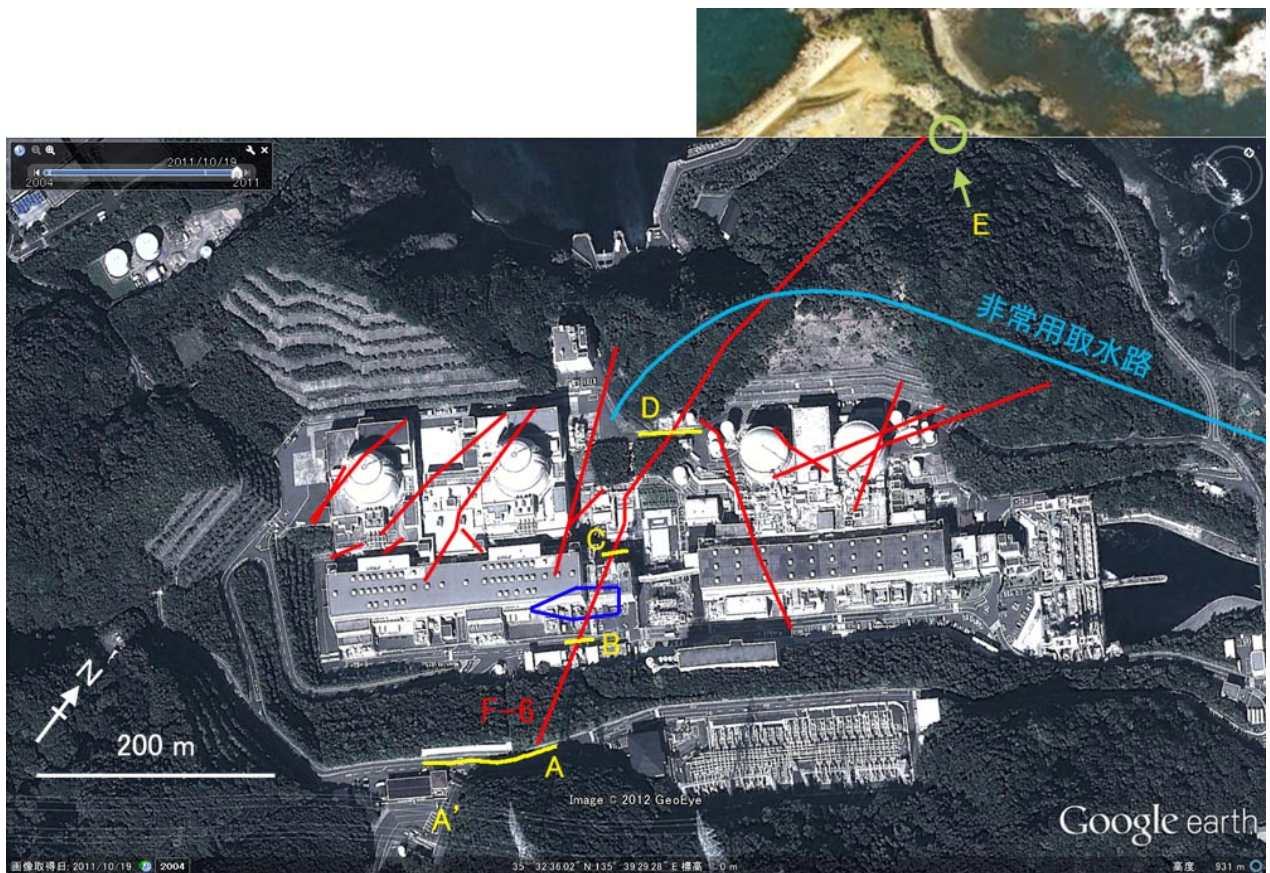
図1

厚さ数 m 程度の盛土があると思われものの、埋設物はない。このため、アスファルトを剥がして掘削することは可能である。ただ、F-6 の延長部が南西方向にずれる可能性があるため、掘削範囲は長く取る必要がある。物資の搬出入のための車輛が頻繁に通行しているため、実質的に道路を掘削することは難しいということであったが、搬出入の制限を設ければ、掘削は可能ではないか。また、A'地点（入り口周辺）でも、掘削が可能であると思われる。

1980年代トレンチ調査地点である。掘削は可能かもしれないが、沖積層が厚い可能性が高く、岩盤にたどり着けるかどうか不明である。掘削場所としては不適切であろう。

地下の埋設物が多く、掘削は困難である。

厚さ数 m 程度の盛土があると思われものの、埋設物はない。このため、アスファルトを剥がして掘削することは可能である。海水をくみ上げるポンプ車の移動ルートにあたり、安全確保のためには道路を掘削することはできないということであったが、別ルートを選定すれば掘削は可能ではないか。

敷地北部の林の中であり、山地斜面基部に断層が想定される。この部分を掘削することに関しては、ほとんど支障はないであろう。

現地において、関電担当者から確認したところ、3・4号炉用の非常用の取水路 (Sクラス) が、F-6 破砕帯 (断層) を横断するように設置されていることが明らかになった。その取水路の位置も図示する (図1)。

F-6 破砕帯 (断層) は、原子炉の直下にはない。しかしながら、Sクラスの重要構造物である非常用取水路は F-6 を横切って設置されている。このため、F-6 破砕帯 (断層) が活断層と認定された場合は、3・4号炉の使用は不可能となる。

赤線は破砕帯 (断層) であり、最も長く図示されているものが F-6 である。Sクラスの重要施設 (非常用取水路) は、F-6 を横切って通っている。青色多角形は 1980 年代のトレンチ調査位置を、A~E は観察地点を示す。

大飯原子力発電所内を横断する F-6 破砕帯 (断層) の掘削調査は、不可能ではない。掘削したのち、断層が確認できれば、その観察は1日で終了すると思われる。アスファルトやコンクリートを剥ぎ取る工事を行ったことはないが、1週間程度で掘削・観察・現状復帰は完了すると考えられる。掘削は複数の地点で行うことが望まれるが、掘削地点が増えても、同時進行で進めればよいので、工期はそれほど延長する必要はないであろう。
